*mit Motor M9R 700 – 740 – 760 – 780*

**13C**

**SCHLECHTER KALTSTART, LANGE VORGLÜHZEIT**

## Austausch der Glühkerzen

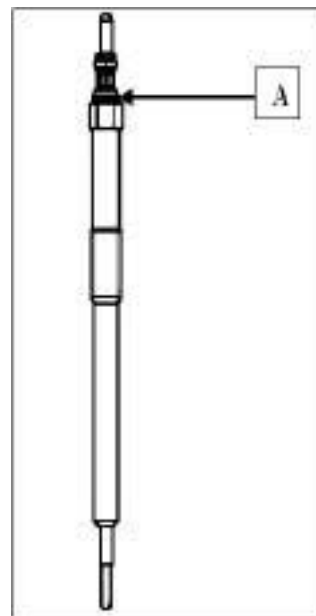
A – Ring

- "Langsame" Glühkerzen (**schwarzer Ring = langsame Glühkerzen**)

- Die Kundenbeanstandung bestätigen.
- Die Farbe des Rings am oberen Teil der Glühkerze des Motors (**A**) prüfen:

- Bei einem weißen Ring:
  - Das Fahrzeug ist nicht von dieser technischen Note betroffen.
- Bei einem schwarzen Ring:
  - Die Technische Note anwenden.

- Neuprogrammierung des Einspritz-Steuergeräts
- Austausch der "langsamen" Glühkerzen (schwarzer Ring) durch "schnelle" Glühkerzen (**weißer Ring = schnelle Glühkerzen**)
- Änderung der Konfiguration in "schnelle Glühkerzen"
